# **O BOWIĄZKOWA**

## **PRZEDMIOT**

Mocowanie bendixa

## **WIATRAKOWCE OBJĘTE BIULETYNEM**

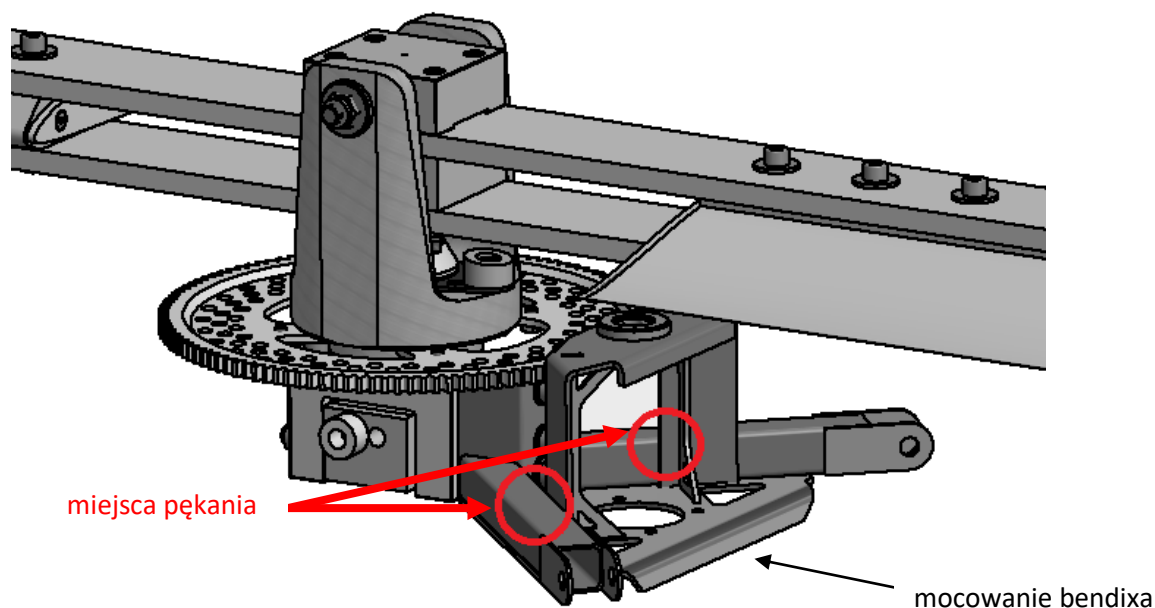
1. Przed i po każdym locie należy dokonać inspekcji (wzrokowej lub przy pomocy lupy) mocowania bendixa w celu wykrycia pęknięć lub innych odkształceń. Należy zwrócić szczególną uwagę na zaznaczone miejsca (rys. 1, rys. 2), gdyż są one najbardziej narażone na pęknięcie. W razie wykrycia jakichś nieprawidłowości, wiatrakowiec musi zostać uziemiony. Należy skontaktować się z producentem w celu przywrócenia zdolności do lotu.

Rys. 1. Miejsca pęknięcia na mocowaniu bendixa.

2. Odnotować w książce USP zgodność z biuletynem oraz skontaktować się z producentem w celu uzyskania dalszych instrukcji.
