Niniejszy biuletyn serwisowy dotyczy wszystkich wiatrakowców Tercel.

PRZEDMIOT

Wymiana uchwytu linki Bowdena.

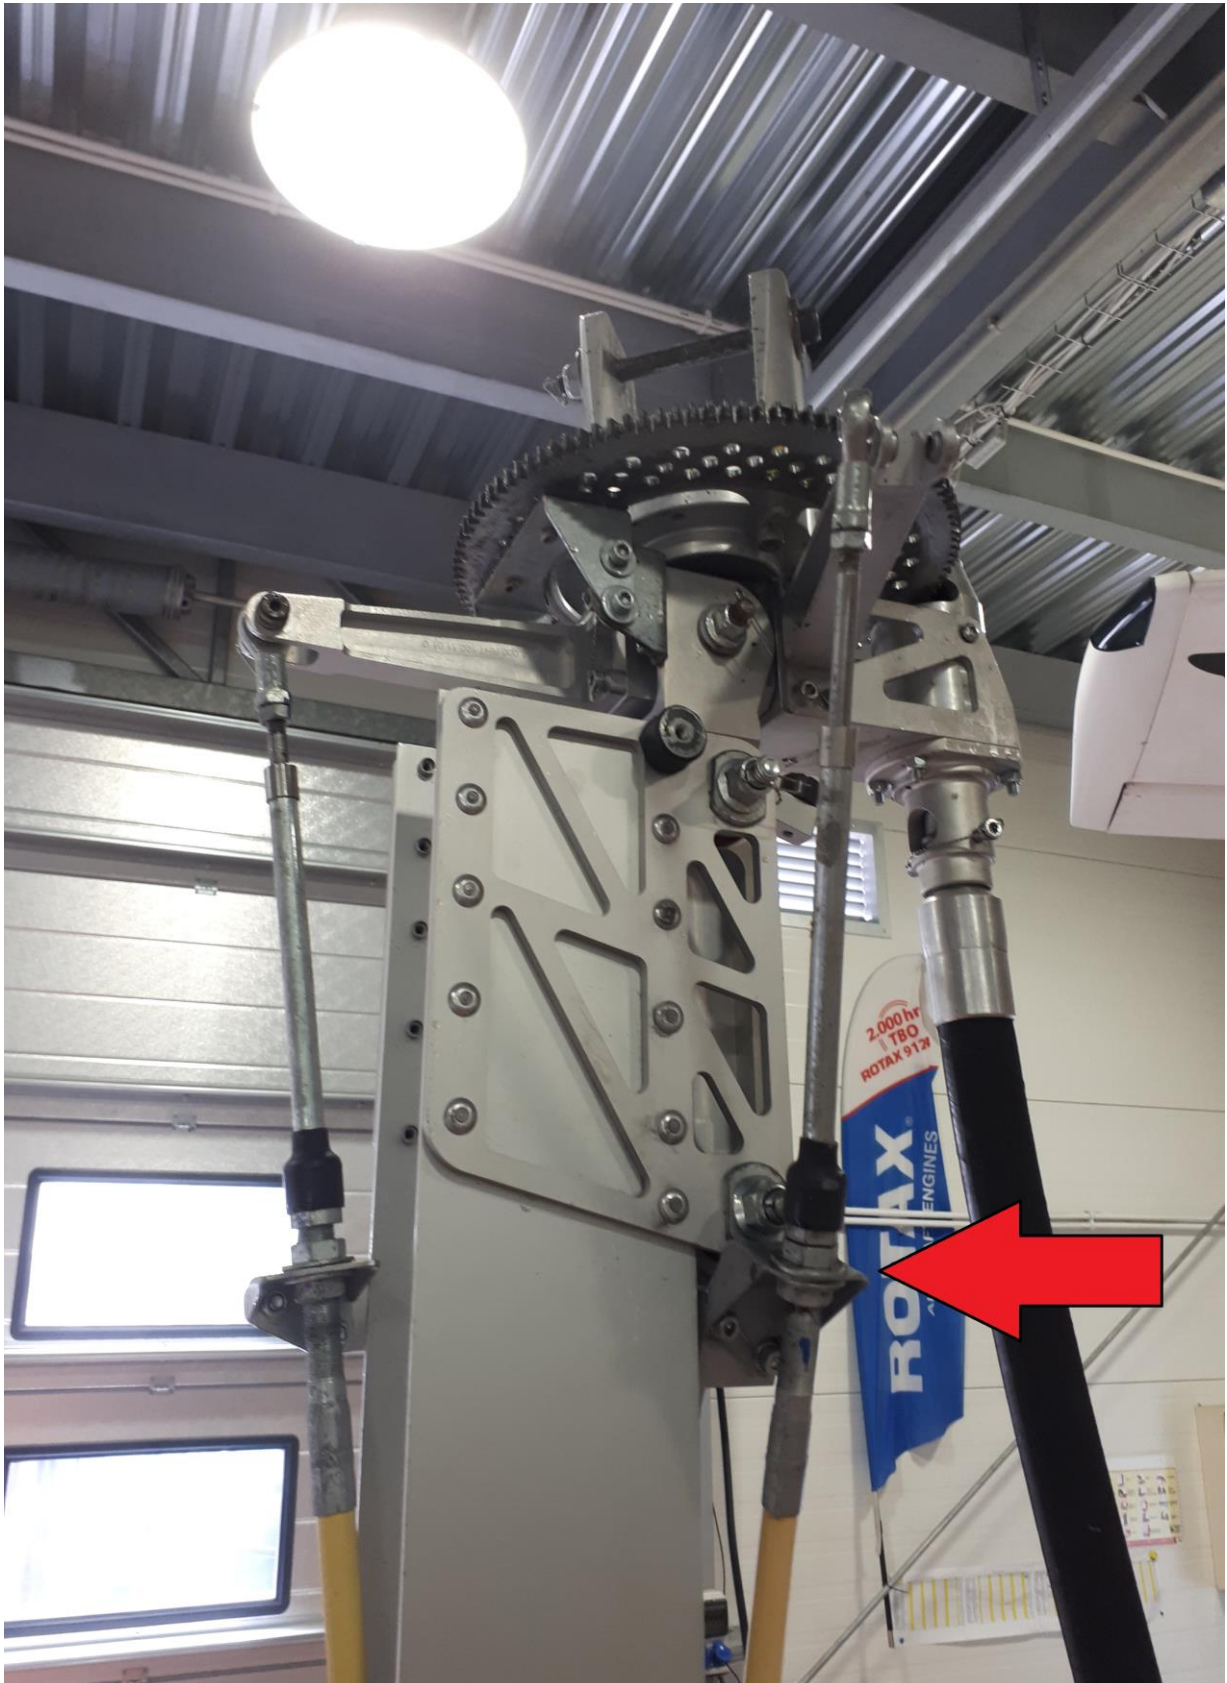
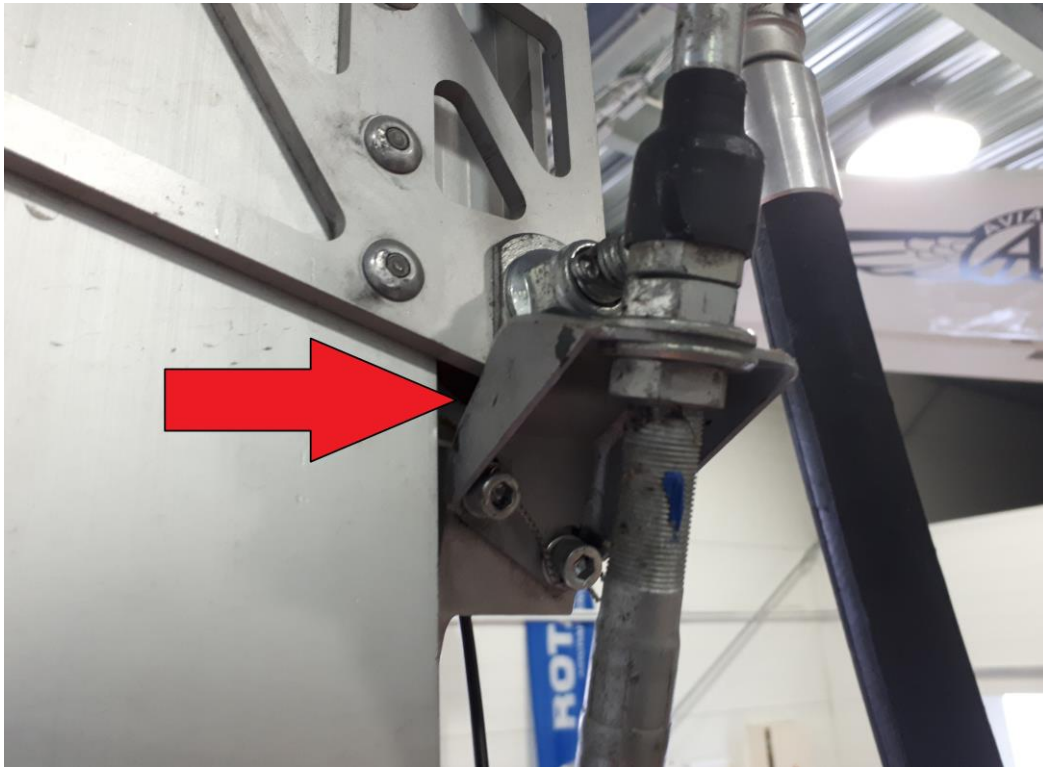
- 1) Sprawdzić uchwyt w maszynie. Uchwyt wymagający wymiany widoczny jest na [Fig. 1] i [Fig. 2].

Są dwie zasadnicze różnice pomiędzy tymi uchwytami: nowy ma wzmocnioną ściankę oraz dodatkowy otwór.

Uchwyty bez wzmocnionej ścianki oraz dodatkowego otworu muszą zostać poddane wymianie!

- 2) Nie ma potrzeby stosowania się do biuletynu w przypadku gdy statek ma nowy, wzmocniony uchwyt.
- 3) W przypadku uchwytu bez wzmocnionej ścianki oraz dodatkowego otworu należy sprawdzać jego stan po każdym locie.
W przypadku wykrycia pęknięcia lub deformacji uchwytu, wiatrakowiec nie może być dalej używany.
- 4) Jeżeli wiatrakowiec posiada uchwyt bez wzmocnionej ścianki oraz dodatkowego otworu proszę natychmiast skontaktować się z producentem Aviation Artur Trendak w celu uzyskania dalszych informacji: instrukcji serwisowej oraz części

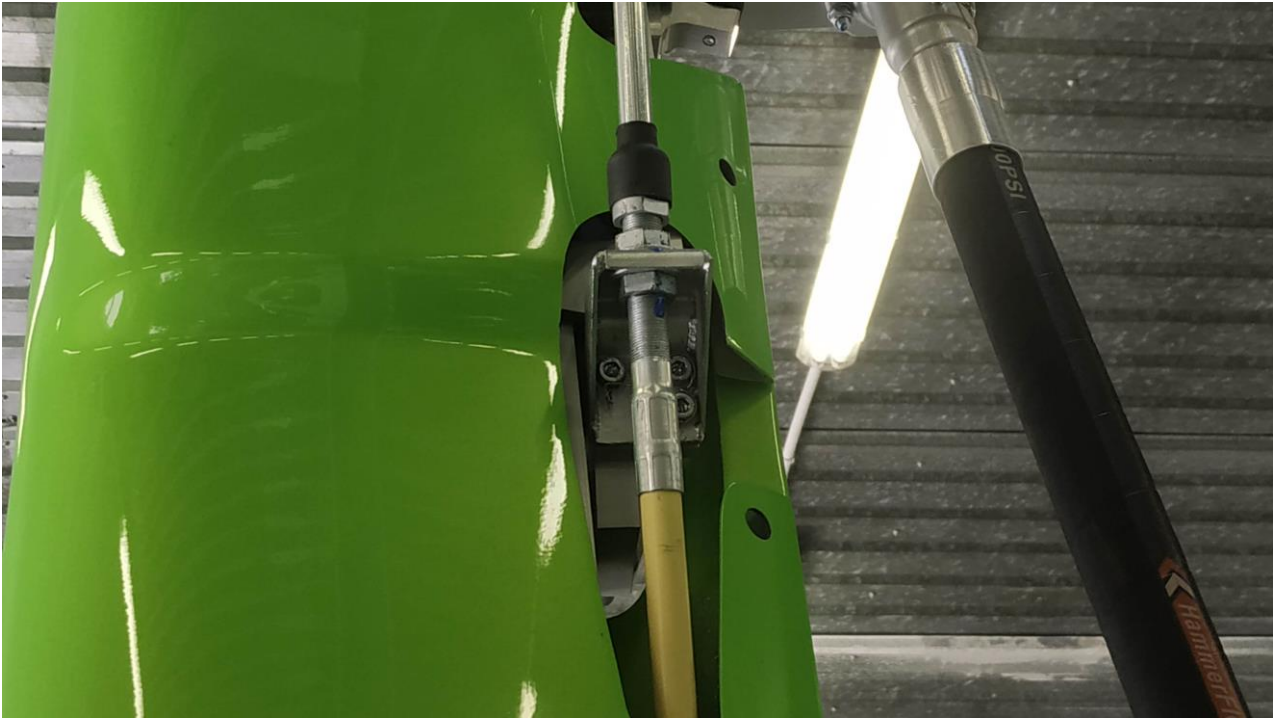
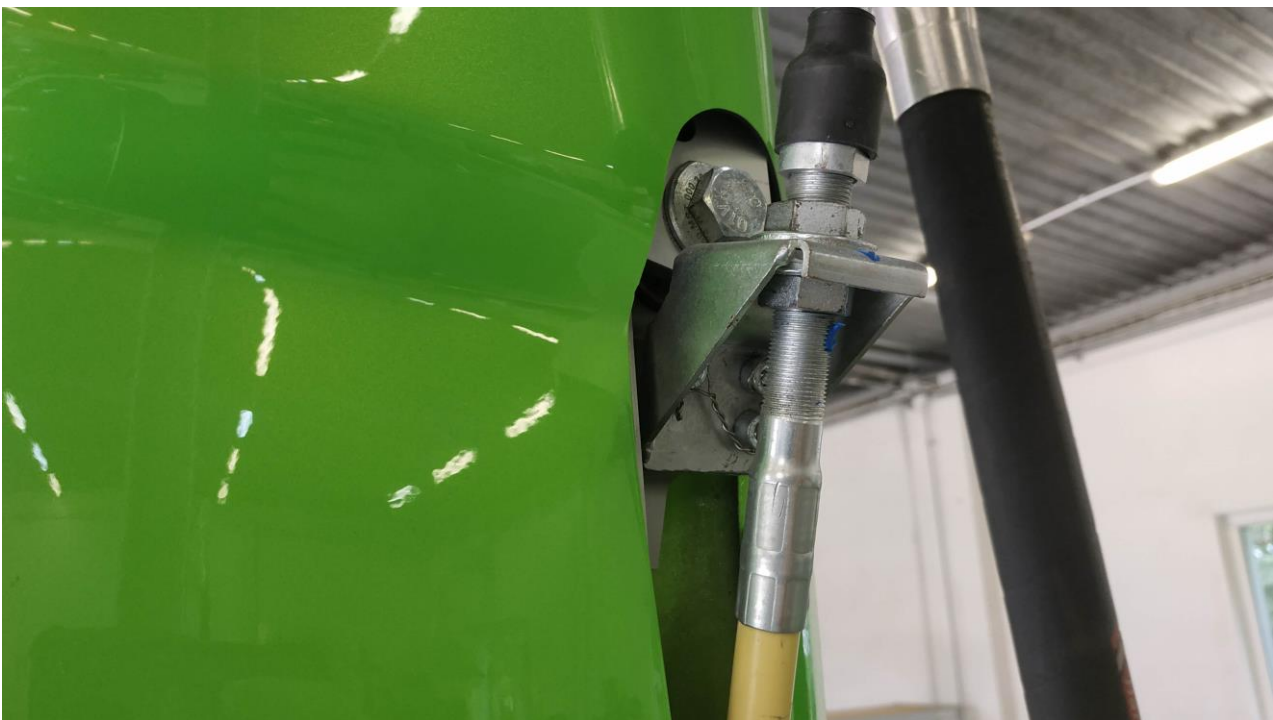
Mocowanie nowego, poprawionego uchwyty widoczne jest na: [Fig. 4] and [Fig. 5]
